# HAZIR BETON KONYA

## BETON YÜZEYİNDE GÖRÜLEBİLECEK PROBLEMLER

KONYA HAZIR BETON SANAYİ VE TİCARET A.Ş.

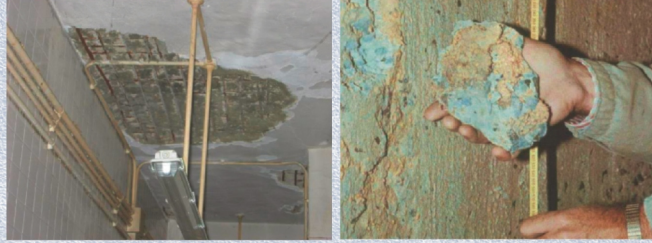
### Beton Yüzeyinde Dökülme

### Yüzeyde dökülme;

Beton yüzeyinin katmanlı bir şekilde dökülmesi yada parçalanmasıdır. Beton kaplamalarda ilk yıllarda daha çok derze yakın yerlerde görülür.

1. Kalıp alma süresine bakmamak (erken sökülmesi)
2. Aşırı katkı kullanımı
3. Beton santralinin aşırı katkı alması
4. Donma - çözülme etkisi
5. Yangın
6. Kaplamadaki büyük gerilmeler
7. Kötü işçilik
8. Kış aylarında tuzlama
9. Betonun hava içeriğinin çok düşük olması
10. Yüksek su/çimento oranı
11. Yetersiz paspayı

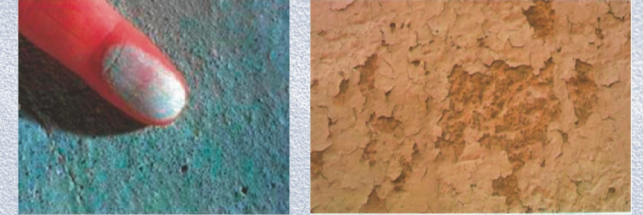
### Beton Yüzeyinde Pullanma Kabuk Atma

Beton yüzeyindeki su/çimento oranının artması yüzey dayanımını düşürür ve dayanıksız bir tabaka meydana gelir. Aşınmaya karşı güçsüz olan bu tabakada kolayca tozuma meydana gelir. Bu durum daha çok zemin betonlarında ve beton yollarda istenmeyen bir durumdur. Ayrıca çimento tozunun solunması sağlık açısından sakıncalıdır.

1. Betonun terlemesi bitmeden yapılan yüzey bitirme işlemi sonucu beton yüzeyinde terleme suyunun buharlaşmasını engelleyecek bir tabak oluşur. Bu tabaka terleme suyunu tutarak su/çimento oranının artmasına neden olur. Sonuç olarak da düşük dayanımlı bir beton yüzeyi oluşur.

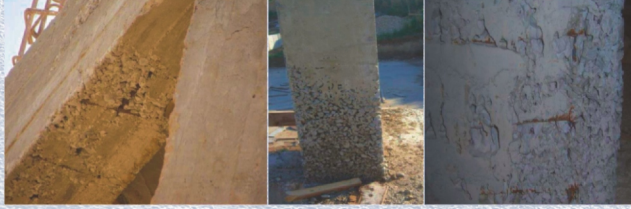
### Beton Yüzeyinde Segregasyon Oluşması (Ayrışma)

Ayrışma betonun homojenliğini kaybetmesidir, yani iri agregaların su, çimento ve kumdan ayrışmasıdır. Bu durum betonda homojen yapıyı engellediği için büyük hasarlara neden olabilir. Çünkü betonun yapısal ve mekanik özellikleri betonun bir bütün olmasına; yani her yerinde aynı özellikleri taşımasına bağlıdır. Ayrışma, beton karıştırılırken, taşınırken veya yerleştirilirken meydana gelebilir.

1. Az ya da gereğinden fazla vibrasyon uygulaması
2. Betonun kalıba yüksekte dökülmesi
3. Betonun taşınmasındaki hatalar
4. Malzemelerin uygun tarzda karıştırılmaması
5. İri agrega miktarının çok fazla olması
6. İşlenebilirliği az beton kullanımı
7. İri ve ince agreganın özgül ağırlıklarının çok farklı olması
8. İnce agrega veya çimento gibi ince malzemelerin az olması
9. Hatalı gradasyon

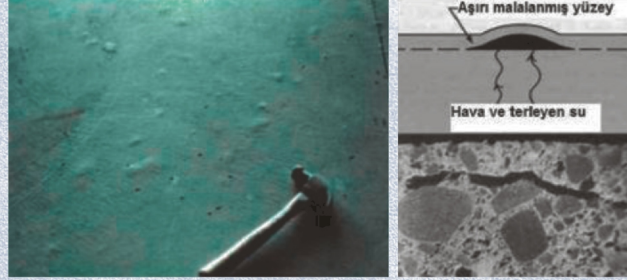
### Beton Yüzeyinde Kabarcık Oluşması

Beton içerisindeki su henüz terlemeden ya da beton içindeki hava dışarı çıkmadan beton yüzeyinde bitirme işleminin yapılmasından dolayı oluşur. Yüzey betonu henüz zayıf bir haldedir. Kuru ve rüzgârlı hava şartları bu durumu destekler. Beton yüzeyinin hemen altında kabarcıklar oluşur. Bu kabarcıklar betonun yük taşımaya başlaması ile kırılırlar. Bu nedenle, bu problem yapım aşamasında fark edilemeyebilir.
